シリンジ内の軟膏部分の空隙について

ミノサイクリン塩酸塩歯科用軟膏2%「昭和」

2023 年 11 月

株式会社 ジーシー昭和薬品
東京都板橋区蓮沼町76番1号

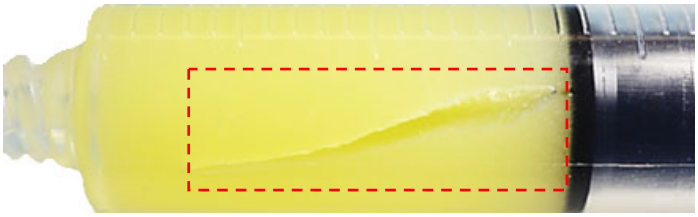
空隙(クラック)の例

シリンジ内の軟膏の微細な気泡が、ごく稀に空隙（クラック）として観察されることがあります。
※シリンジ内へ軟膏を充填した後は、カメラによる全数外観検査により、空隙（クラック）などは検出され除外されます。

この空隙（クラック）はプランジャを押すことにより消失し、正常に軟膏は押し出されます。
ご使用になる際に問題となることはございません。
